Auteur: Maarten van Atten

## Bomenstammen als waterkering

### Boomstambeschoeiing garandeert robuustheid en natuurontwikkeling

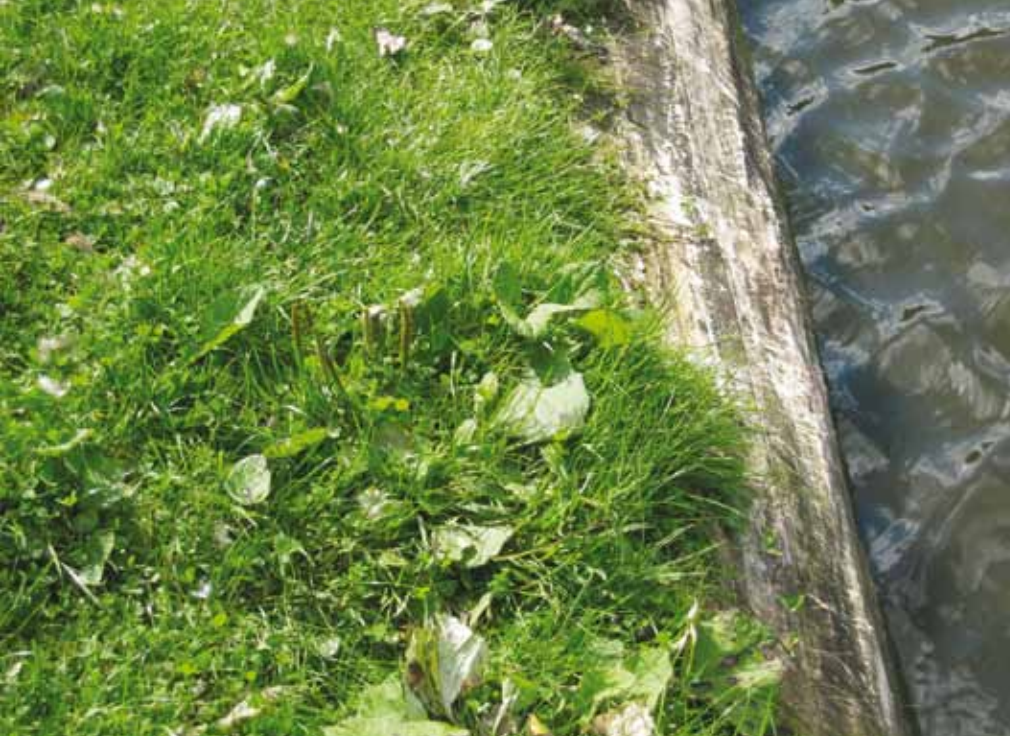
### De natuur heeft volledig bezit genomen van de boomstammen

Om de robuustheid te garanderen en toch ook de natuur meer kans te geven zich te ontwikkelen, heb ik samen met de gemeente een beschoeiing ontwikkeld van boomstammen. De gebruikte stammen zijn voor het merendeel van populieren, met een doorsnede van 25 cm tot ca 80 cm. Omdat het hoogteverschil tussen wal en water varieert, zijn de dikste stammen gebruikt voor die stukken waar het verschil het hoogste is. De stammen worden op hun plaats gehouden door de al aanwezige palen. Deze zijn verder de grond in gedreven, zodat de kop van de paal onder de waterlijn verdwenen is. Op die plaatsen waar er geen azobe palen aanwezig waren, wor-

den de boomstammen op hun plaats gehouden door palen van spar, uiteraard onbehandeld. Door nog een strook anti-uitspoelweefsel aan de walzijde aan de boomstammen te bevestigen, wordt voorkomen dat grond onder de boomstammen door wegspoelt. De boomstammen liggen voor ongeveer de helft tot tweederde onder de waterspiegel. Alleen op de stukken met veel hoogteverschil is er een groter gedeelte van de stammen boven de waterlijn zichtbaar. Omdat de bestaande waterlijn is gevolgd, kwam veel grond vrij. Die grond is elders als aanvulgrond in bermen verwerkt.

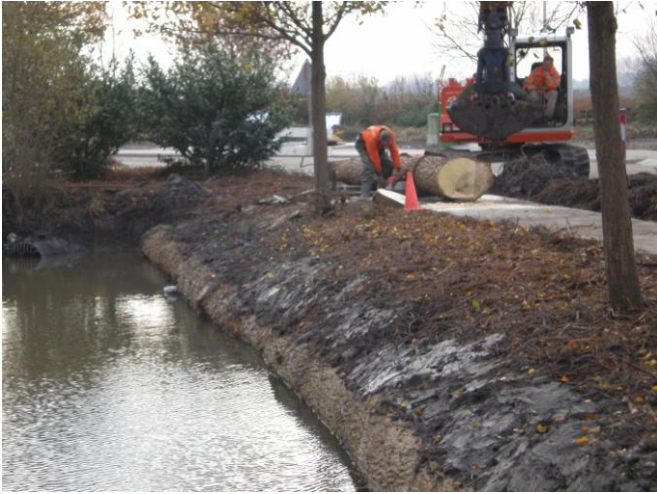
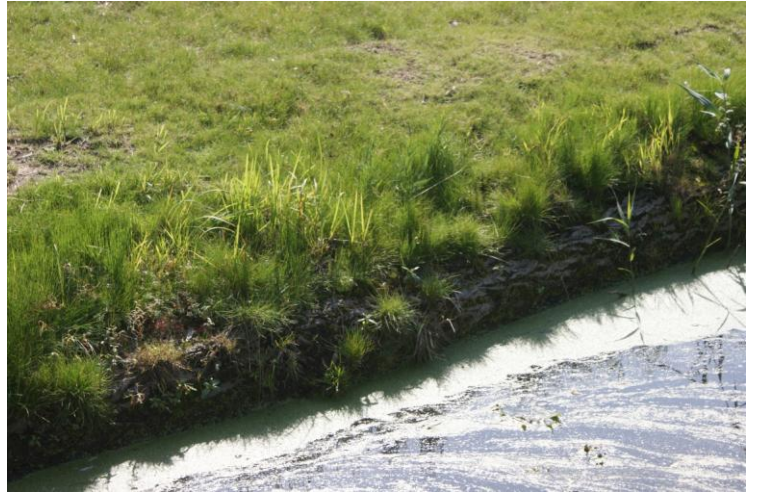
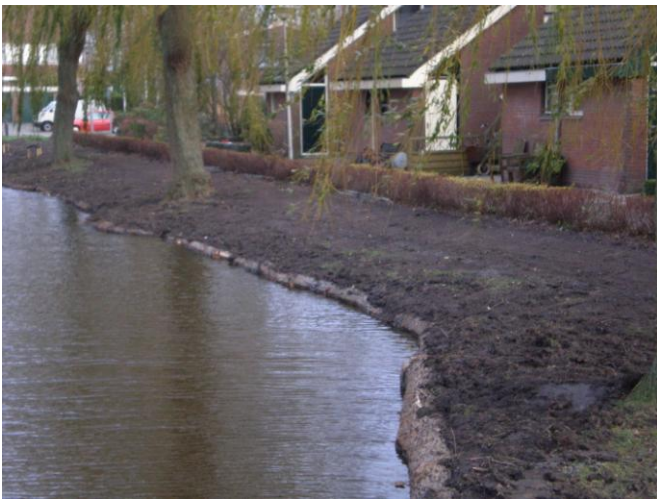
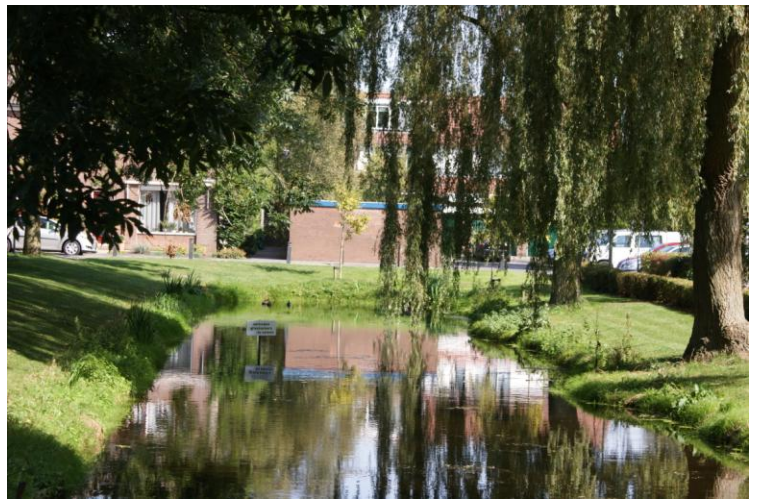
### Wat onder water zit, verrot niet

in tact. De natuur heeft inmiddels, zoals het hoort bij een natuurlijke oplossing, volledig bezit genomen van de boomstammen. Op de meeste plaatsen zijn de boomstammen bedekt door de inmiddels aangegroeide vegetatie.
